**BEDIENING**

SPECIFICATIE

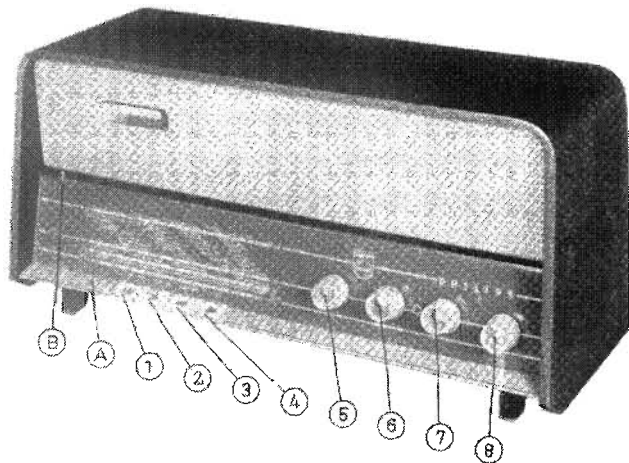
- 1 = F.M.-schakelaar
- 2 = M.G.-schakelaar
- 3 = K.G.-schakelaar
- 4 = L.G.-schakelaar
- 5 = Afstemming
- 6 = Volumeregelaar + aan/uitschakelaar
- 7 = Toonregelaar
- 8 = P.U.-schakelaar
